## 2. 技術班別活動報告

### 2. 1 機械加工技術班活動報告

#### 【鑄造実習鑄込み品の硬さ軽減に関する改善】

鋳造実習鋳込み品の硬さ軽減に関する研究.

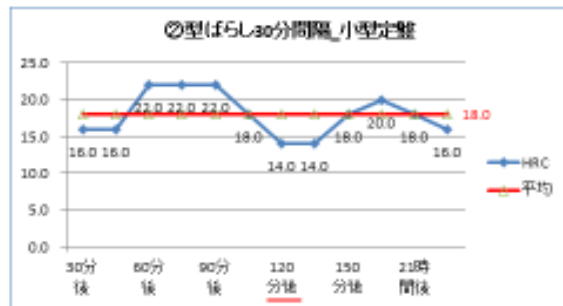
実験鑄造型(実習工場担当6名)\_H30.6.4

②溶解材は、実習工場倉庫の小型定盤のみ。  
型ばらしを30分後、1時間後、1時間30分後、2時間後、2時間30分後、一晩翌日、の時間差で型ばらしを行い、ロックウェル硬さ試験を実施する。

●ロックウェル硬度計による硬さ測定。  
前回①の結果に比べHRC硬度は大幅に下がった。  
①HRC総平均(試料個30):34.7  
②HRC総平均(試料個12):18.0↓(軟化)

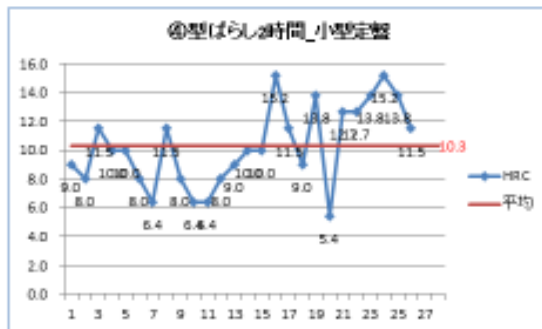
実習補充のため\_H30.11.27 20検体

#### ●ロックウェル硬度計による硬さ測定。

今回の平均は、HRC6.6(小)、HRC9.5(大)

⑤HRC総平均(試料20個):10.5 →

3) 鑄砂は乾燥・保湿が不均一まばらの状況。

鑄砂は水分量が多いため、肌砂が篩いから落ちにくい状況、手で擦る。

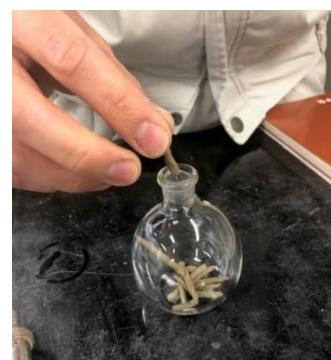
図1 実験中の様子  
(土粒子の密度・含水比試験)

密度はピクノメーターを用いて土粒子と同体積の水の質量を測定することで算定する（図1）。また、含水比は乾燥前の土の質量と乾燥後の土の質量を測定することで算定する。

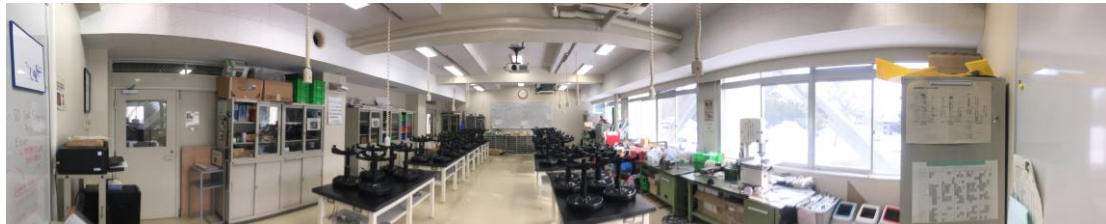
図1 創造工房

創造工房は、本校における共同利用施設の一つで、本校関係者であれば利用可能な作業室である。作業スペースは創造工房（図1）のほか、実習工場の一部（図2）も含んでいる。様々な機器や器具を備品として備えており、それらのうちの一部を図3に示す。校内での利用申請は他の共同利用施設と同様、Office365 を使用して行っており、ロボット研究会による高専ロボコン用ロボット製作のほか、校内の研究活動や授業等にも利用されている。

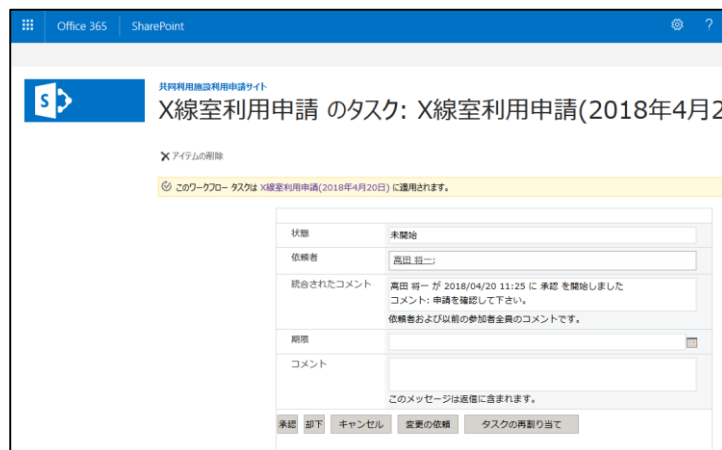
図 3 承認画面

この利用申請システムの概念図を図1に示す。まず本校に割り振られたSharePointサイトの中に「共同利用施設利用申請サイト」というサブサイトを開設し、サブサイト内に「実習工場利用申請」、「創造工房利用申請」…という名称のリストを作成した。そして、各リストのアイテムに対しコンテンツタイプをそれぞれ設定し、各コンテンツタイプに対してワークフローの設定を行った。これで、利用者の利用申請に対して承認者が順に承認を行うシステムが完成した。システムの画面の一例として、図2に申請フォームの入力画面、図3に承認画面を示す。

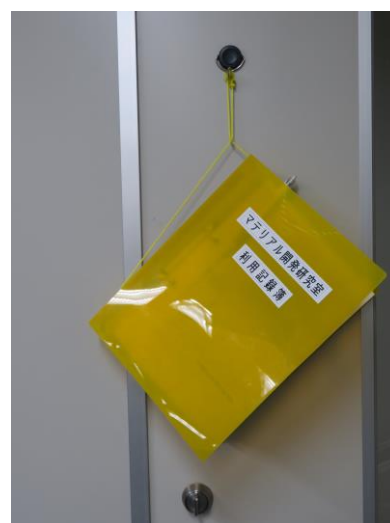
図 1 利用記録簿の設置状況

利用記録簿は各部屋に目につきやすい色のファイルを用意し、出入り口に磁石付きフックを取り付けひもで掛けて置いて

ある（図 1）。ファイル内には、「テクノセンター分析機器 主要機器一覧」と「機器配置図」を一番上に綴じ込み、各部屋の機器番号を確認しやすいようにしている。そして記録用紙には利用機器 No.・利用者名・指導教員・所属・利用日時・利用区分・利用目的・トラブル・備考という欄を設け、利用者に記載してもらっている。
